Geçmişten Günümüze

Türkiye'de Su Kayıpları Üzerine Değerlendirmeler

Dr. H. Onur BEKTAŐ

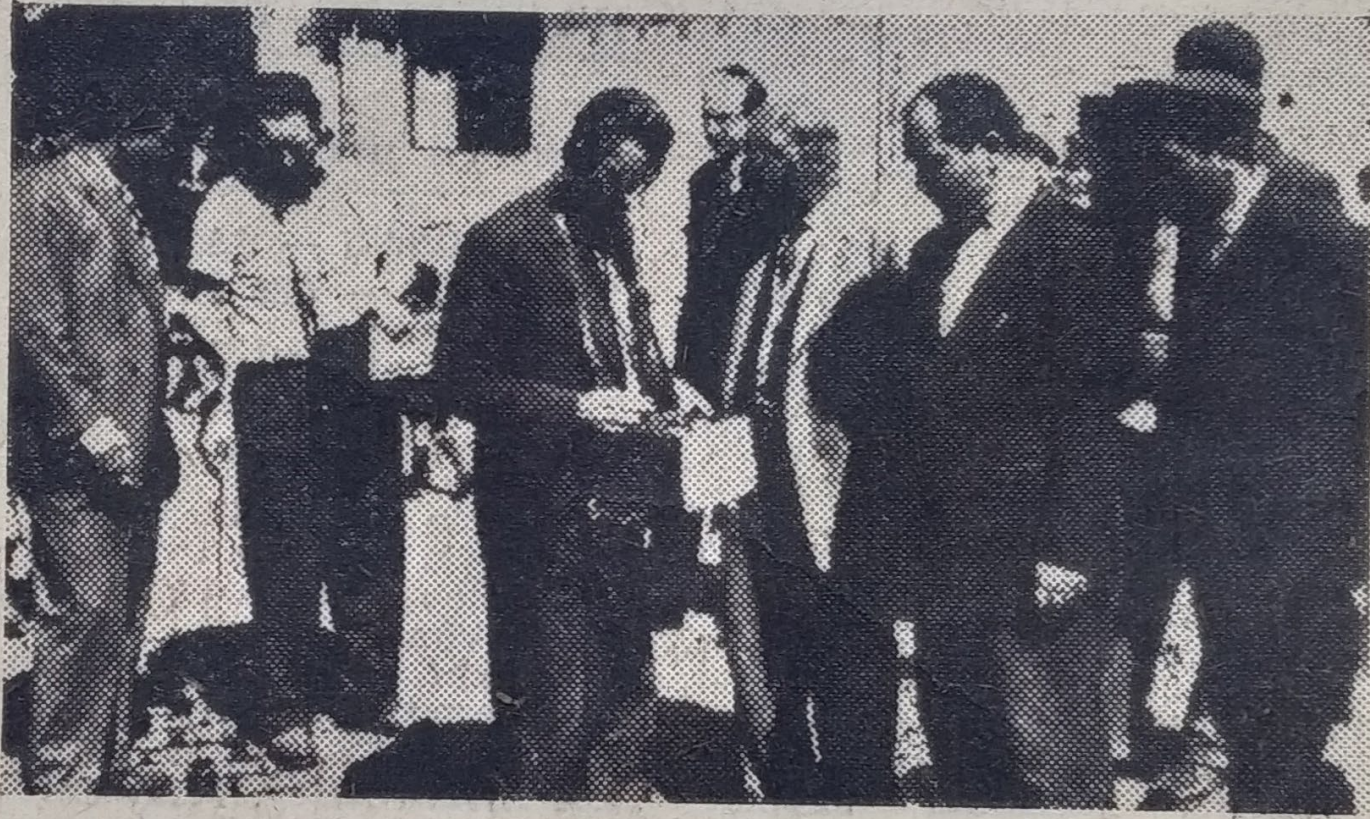
Almanya'dan getirilen hususî âletlerle bir Alman Mühendis grubu Ankara şehri su şebekesinden sızan kaçak suları aramağa başlamıştır. Bir haftadan beri devam etmekte olan bu çalışmalar sırasında 25 bin metre boru hattı ve 1200 abone hattı elden geçirilmiş ve oldukça mühim kaçaklar meydana çıkarılmıştır.

Su şebekesi kontrol edildi

Belediye Sular idaresinin Almanya'dan getirttiği mütehassıslar şehir su şebekesinde su kaçıran boruları hususî âletler vasıtası ile tesbit etmişlerdir.

Şehir su şebekesinin 4 de 3 ünü elden geçiren mütehassıslar su kaçıran muhtelif boruları bulmuşlardır. Yapılan hesaplar neticesinde bu boruların 812 bin metremikâp su kaçırdığı anlaşılmıştır. Sular idaresi bütün bu boruları tamir etmiş bulunmaktadır.

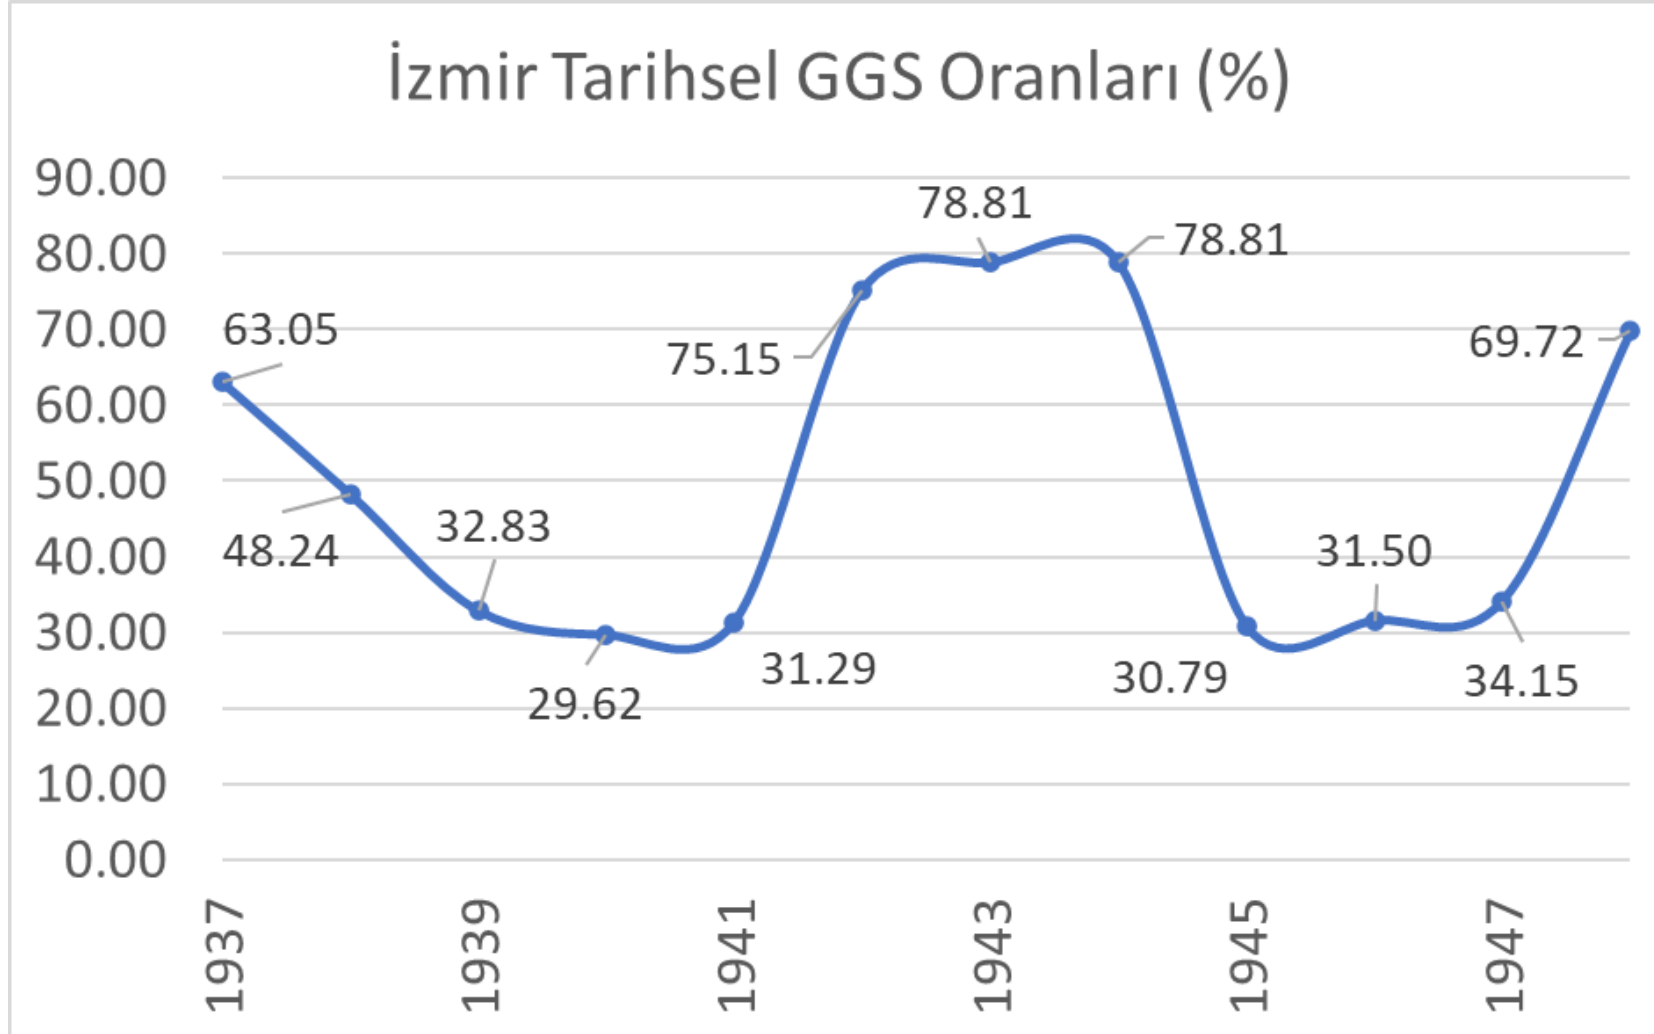
Tarihsel Gelir Getirmeyen Su Grafikleri

30 Büyükşehir Su ve Kanalizasyon İdaresi	2018	2017	2016	2015	2014	2013
A D A N A						
A N K A R A						
A N T A L Y A						
A Y D I N						
B A L I K E S İ R						
B U R S A						
D E N İ Z L İ						
D İ Y A R B A K I R						
E R Z U R U M						
E S K İ Ő E H İ R						
G A Z İ A N T E P						
H A T A Y						
İ S T A N B U L						
İ Z M İ R						
K A H R A M A N M A R A Ő						
K A Y S E R İ						
K O C A E L İ						
K O N Y A						
M A L A T Y A						
M A N İ S A						
M A R D İ N						
M E R S İ N						
M U Ğ L A						
O R D U						
S A K A R Y A						
S A M S U N						
Ő A N L I U R F A						
T E K İ R D A Ğ						
T R A B Z O N						
V A N

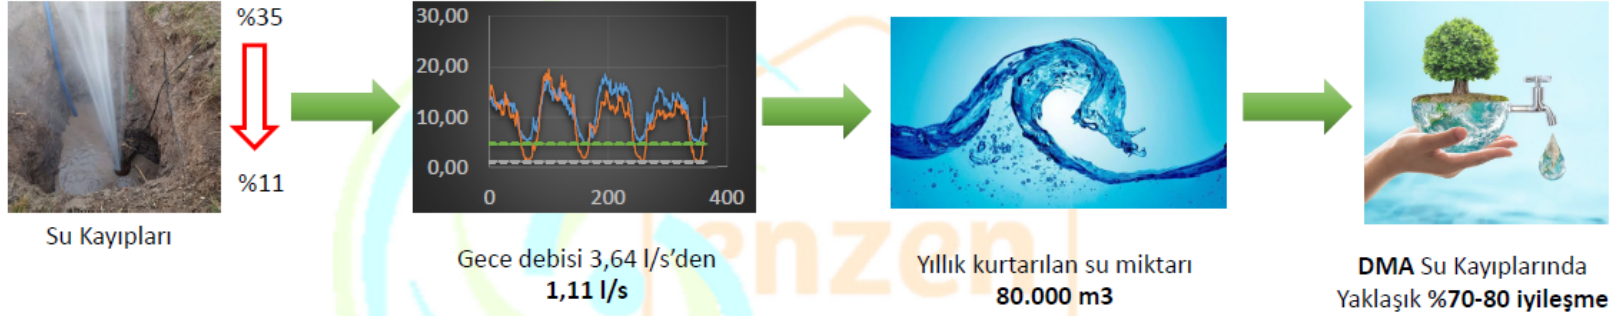
Pilot bölgede yapılan çalışmalar sonucu elde edilen kazanımlar;

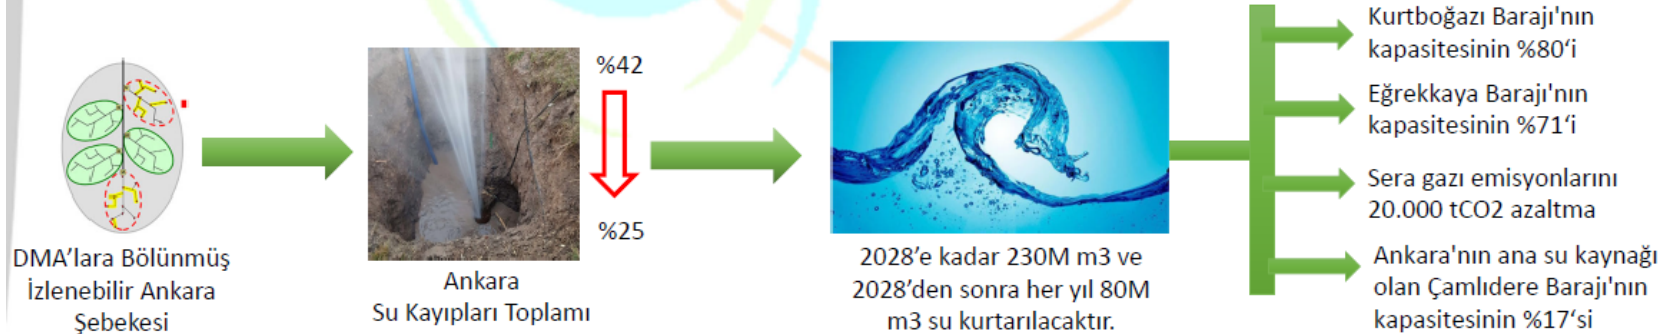
Projeden elde edilen veriler ışığında önerilen 5 yıllık plan sonucu elde edilecek kazanımlar;

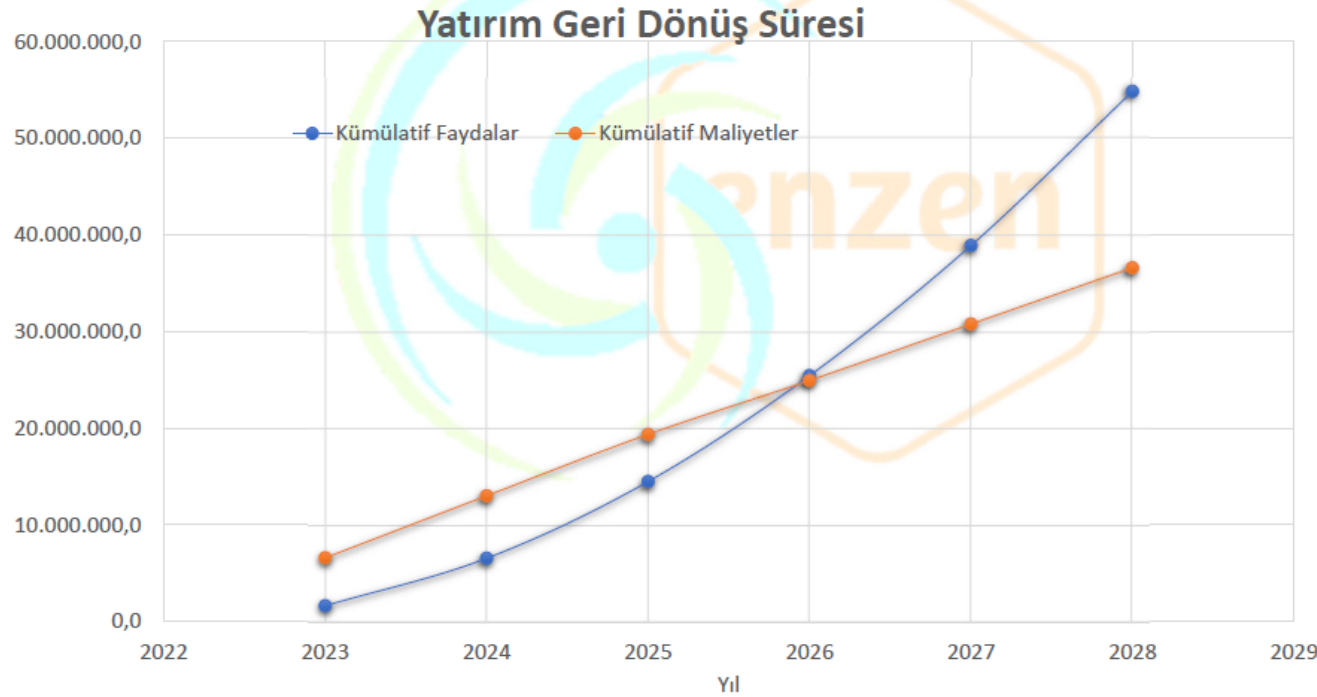
Ana Senaryo Fayda/Maliyet Analizi

SENARYO ÖZETLERİ										
Senaryolar	DMA Sayısı	Sayaç Yatırımı	Sayaç Hatası Kabulü	Yatırım Süresi	Maliyet (€)	Fayda (€)	Fayda/Maliyet Oranı	Yatırımın Geri Dönüş Süresi	İç Karlılık Oranı	5 yıl sonunda kayıp miktarı
Ana Senaryo	376	Yok	4%	5 yıl	36.596.636	54.844.280	1,499	3 yıl	9,82%	25,90%

***Görüldüğü üzere idari kayıplarının hesaplanması ve su kayıplarının ne kadarının idari kayıp olduğunun bilinmesi büyük önem arz etmektedir. Bu nedenle sayaç hataları hakkında çalışma yapılmalı ve idari kayıpların ne kadar olduğu ile alakalı net bilgiler elde edilmelidir.
